Comparación de resistencias a la compresión entre mampostería colonial mixta presente en edificaciones y fortificaciones de Cartagena, Colombia y muretes fabricados bajo criterios de construcción semejantes

Comparison of resistance to compression between mixed colonial masonry present in buildings and fortifications of Cartagena, Colombia, and experimental walls manufactured under similar construction criteria

Camargo Bocanegra A (1)*

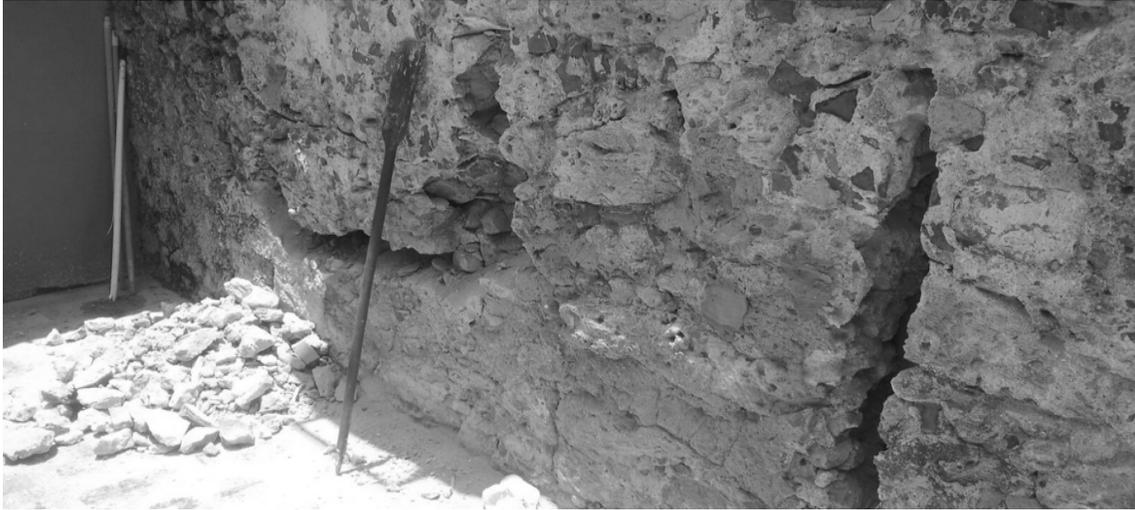
Ilustración 2. Mampostería colonial mixta a estudiar.

Para la obtención de los muretes en la edificación colonial ubicada en el centro histórico de la ciudad, primero se realizó la identificación del tipo de mampostería presente en la casa para constatar que se tratara del mismo material estudiado. Para llevar a cabo la extracción de una fracción de este material se hizo necesario la sustracción de grandes bloques, para así poder garantizar por exceso los volúmenes deseados de cada muestra. (Ver Ilustración 2).

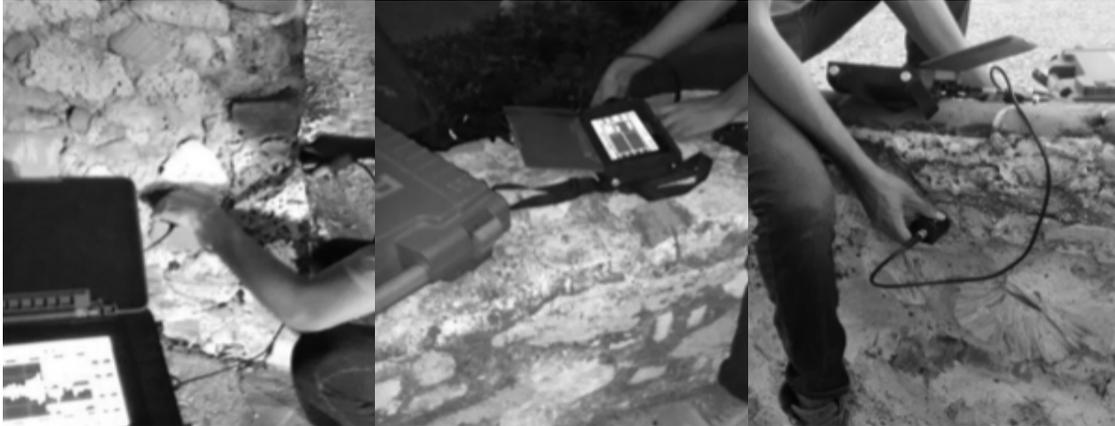
Ilustración 3. Ensayo de ultrasonido en la contraescarpa de las murallas

Por último, se utilizaron las velocidades de onda obtenidas en la prueba de ultrasonido en los muretes y las resistencias resultantes de los ensayos destructivos para obtener una correlación para este tipo de material y así conocer la resistencia a la compresión en sitios donde es prohibido por la ley la extracción de muestras, en los cuales solamente se efectuaron múltiples lecturas (Ilustración 3).

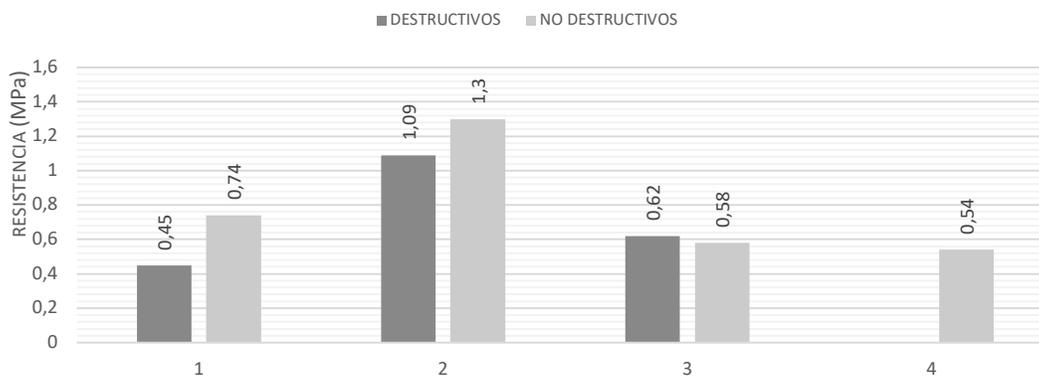
Gráfica 2. Resultados resistencias a la compresión

Ya teniendo los valores de resistencia a la compresión de los grupos de muretes por medio de ensayos destructivos y no destructivos, al igual que la resistencia a la compresión de los muros pertenecientes a la contraescarpa de la muralla por ensayos no destructivos, se proceden a ser comparados y verificar cuál de estos 4 grupos presenta la mayor capacidad portante. (Gráfica 2).

Se puede apreciar en primera instancia que las resistencias no difieren en gran medida, y el pequeño porcentaje que hace que las resistencias por pruebas destructivas sean menores, es el factor de esbeltez que ha de ser aplicado por norma. Sin embargo, es importante afirmar que en términos generales se obtuvieron valores de resistencias a la compresión muy bajas, y esto se atribuye a que la argamasa fue el componente que determinó todas las fallas, perdiendo su forma y por ende generando una carencia de cohesión que provocaba el desprendimiento de todos los agregados. Por otra parte, comparando directamente los resultados por el método no destructivo, se identifica que los muretes fabricados con materiales antiguos presentan la mayor resistencia, llegando casi a ser el doble, del valor de su antecesor, que son los muretes fabricados con materiales nuevos. Esto permitiría inferir que; los materiales antiguos han de ser de mejor calidad, evidenciándose en el aporte a la resistencia global del elemento, existiendo una relación directa entre la calidad de los agregados y la resistencia a la compresión de este tipo de material. Con respecto a los muretes extraídos pertenecientes al Grupo 3, se determina que su resistencia es muy similar a la de los muros de mampostería colonial mixta

hallados en la contraescarpa de la muralla; 0,58 y 0,54 MPa respectivamente, lo cual permite afirmar su similitud en su composición y proceso constructivo. Estos valores relativamente bajos de los dos últimos grupos de muretes se relacionan con la disgregación ya mencionada de la argamasa, que es la encargada de mantener la cohesión entre todas sus partes, ya que al ser muestras extraídas de un elemento que se encontraba directamente expuesto a la intemperie, y al ser lecturas de velocidades tomadas a puntos de contraescarpa que enfrentan procesos erosivos por factores ambientales, presentan casi que total ausencia de este material.
